## The Libyan coast extending between Ras Al-Zour in Tripoli and Ras Al-Masn in Al-Khums: Among the manifestations of its modern geomorphological dynamism during the period from 1965 to 2015

Khaled Abdul Salam Al-Wahishi \*

Department of Geography and Information Systems, Faculty of Arts and Education, Sabratha University , Libya

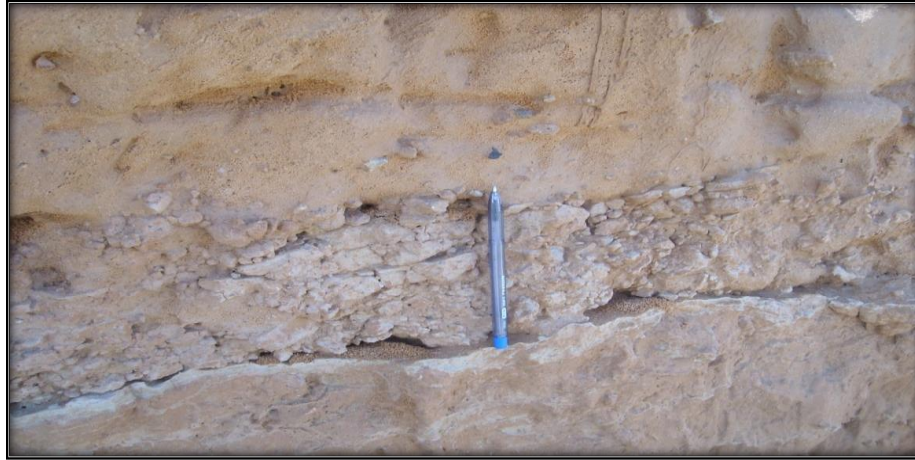
صورة 1: طبيعة الصخور يغلب عليها المواد اللينة تتداخل في شكل طبقة رقيقة من الحصى والمفتتات

أسهمت بقسط كبير في عمليات التقويض السفلي وتراجع الجرف، ساحل تاجوراء عند النقطة الكيلومترية 2.5 شرق رأس الزور (13.14.92° شرقاً، 32.54.34° شمالاً) (يوليو 2015)

وقد كان للميناء أثر ملحوظ على موضع خط الساحل الممتد شرقه، وهذا يتضح عند مقارنة الصور الجوية لسنة 1965 وصورة القمر الصناعي سنة 2015 (شكل 4)، حيث تُظهر أن المنطقة الواقعة شرق الميناء شهدت فيها موضع خط الساحل تراجع تراوح بين 10 و25 متراً، والذي يُقدر بمعدل سنوي وصل إلى 0.5 متراً، فطبيعة الصخور الجروف يغلب عليها التباين في تكوينها من المواد الصلبة تتخللها طبقات تكون رقيقة تتشكل من الحصى والمفتتات أسهمت بقسط كبير في عمليات التقويض السفلي بالأمواج سهل من تراجع الجروف بساحل تاجوراء (صورة 1)، ويتأكد ذلك في حالتين اثنتين:

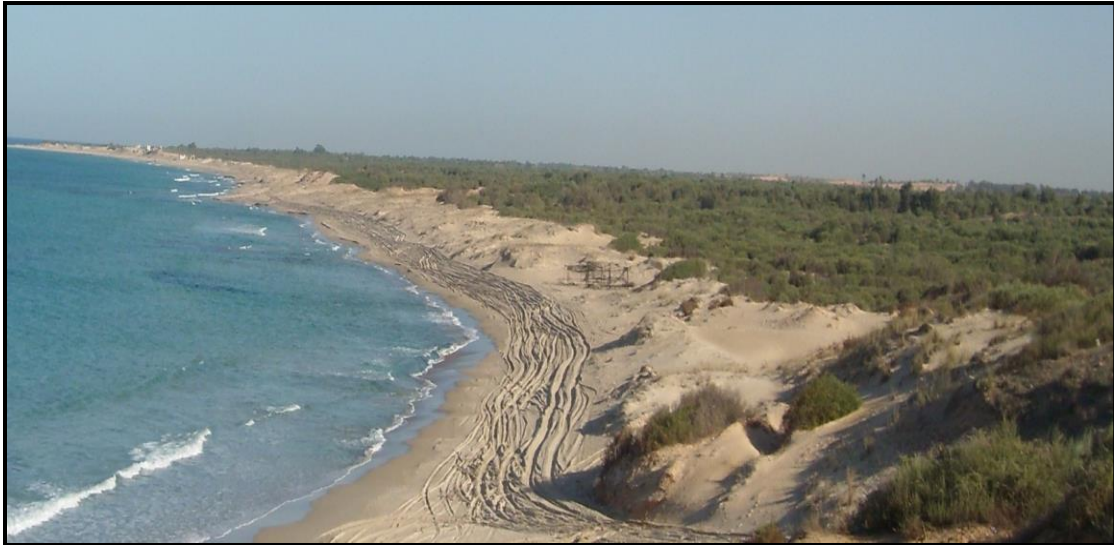
**صورة 4:** تشكل الكثبان بمحاذاة الساحل ساعد على استقراره، شرق رأس الخلاب عند النقطة المترية 500 (13.55.35° شرقاً، 32.40.14° شمالاً) (أكتوبر 2014)

في المقابل شهد موضع خط الساحل الممتد شرق رأس الخلاب حالة استقرار، ويتضح ذلك من مطابقة الخريطة الطبوغرافية لوحة القره بوللي، مقياس رسم 1 : 50.000 لسنة 1962 مع صور القمر الصناعي 2015، هذا الاستقرار في موضع خط الساحل سببه وجود الكثبان الرملية المحاذية له، والتي تمتد بشكل طولي مواز لخط الساحل، وبارتفاع يزيد غالباً عن 2 متراً (صورة 4)، فتلك الكثبان تزود الأمواج والتيارات الساحلية بحمولتها من المفثات الرملية الرسوبية.

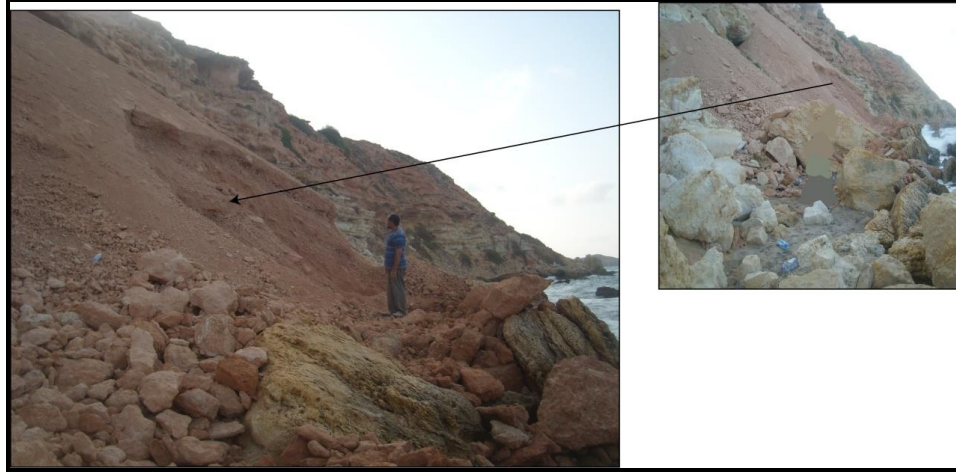
**صورة 4:** تجريف واقتطاع الحجارة من سطح الجرف لغرض إنشاء السكن الاصطيافي يزيد من عملية التعرية، جروف الجانب الغربي لمصب وادي قريم (14.01.98° شرقاً، 32.54.26° شمالاً) (أغسطس 2015).

-الثاني: تجريف أسطح الجروف أو اقتطاع الحجارة منها لإقامة السكن الاصطيافي كما هو الحال عند جروف الجانب الغربي لمصب وادي قريم، حيث تعرضت لتجريف تكويناتها الصخرية بمساحة بلغت 2500 متر<sup>2</sup> تقريبا ترتب عنها تكسد الحطام بأشكال مختلفة من المفتتات الذي أصبح جاهزا للنقل بالأمواج والتيارات الساحلية (صورة 4).

وهذه الأعمال من شأنها أن تقلل من الوقت الذي تحتاجه التعرية لإزالة الحطام الصخري وتزيد من تسريع تطور دينامية الجروف، ومعدل تراجعها نحو اليابس، وقد ساعد على ذلك طبيعة الصخور التي تتسم بتعدد طبقاتها المتباينة في سمكها وصلابتها، مع احتوائها على شقوق وفواصل (حجر حيري الكاليتش، حجر جيري طباشيري، كالكرنيت مصفر، حجر جيري مارلي) استغلتها الأمواج في نحت فجوات بأشكال وأحجام مختلفة من خلال تآكل الطبقات اللينة كصخور الحجر الجيري المارلي بسمكها المحدود الذي يتراوح من 10 إلى 60 سنتمترا، مما أدى إلى انهيار الطبقات العليا وسقوطها على هيئة كتل وجلاميد تكسو سفوحها وأقدامها. ويتضح من معاينة الصورة الجوية لسنة 1965 وصورة القمر الصناعي 2015 (شكل 15) أن موضع خط الساحل الممتد من مصب وادي بسيس إلى مصب وادي قريم سجل تراجعاً وصل إلى 15 متراً وبمعدل سنوي بلغ 0.3 متراً.

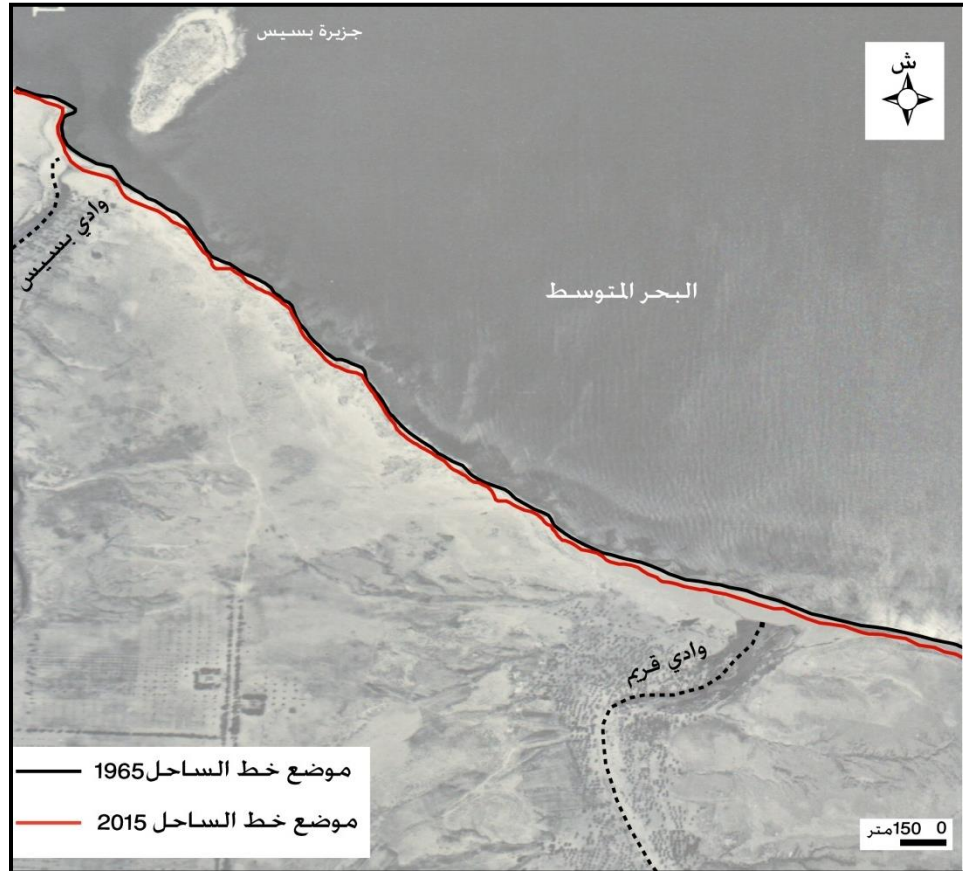
**شكل 15 :** تغير موضع خط الساحل بين سنتي 1965 و 2015 من مصب وادي بسيس إلى مصب وادي قريم المصدر: صورة جوية 1965 (مصلحة المساحة، طرابلس)، صورة فضائية 2015 (Google Earth)
