## The Fire Crisis in the City of Al-Asabaa A Comprehensive Analytical Study of Its Impacts and Proposed Solutions

أزمة الحرائق في مدينة الأصابعة دراسة تحليلية شاملة للتداعيات والحلول

The city of Al-Asabaa witnessed an unusual phenomenon in 2025, characterized by the outbreak of recurrent fires in residential areas without clear causes. This study aimed to analyze the phenomenon using an integrated geographical approach that combines spatial, environmental, and human analysis. The research relied on field data and official reports, in addition to spatiotemporal analysis of the fire incidents.

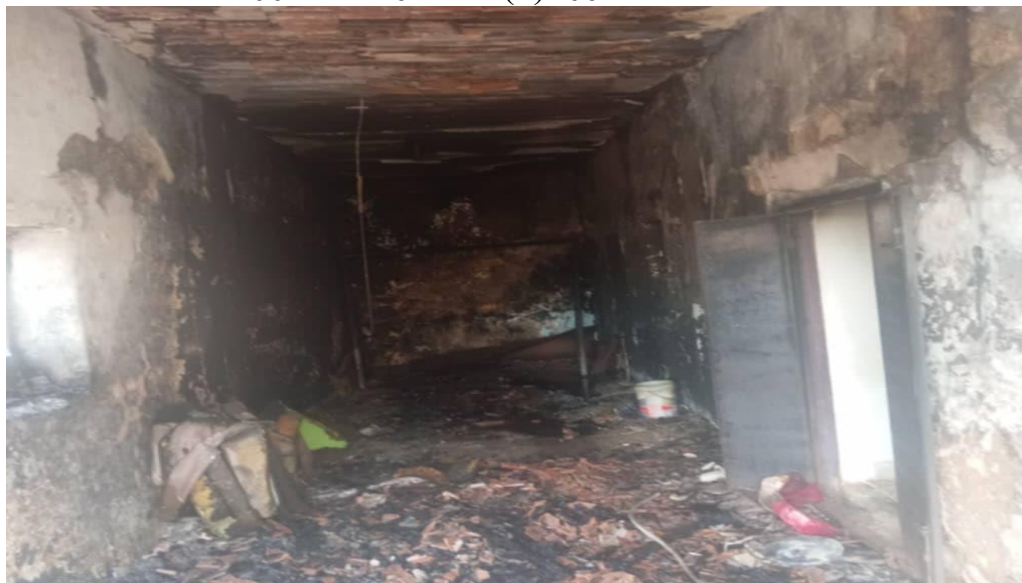
صورة (1) أحد البيوت المتضررة .

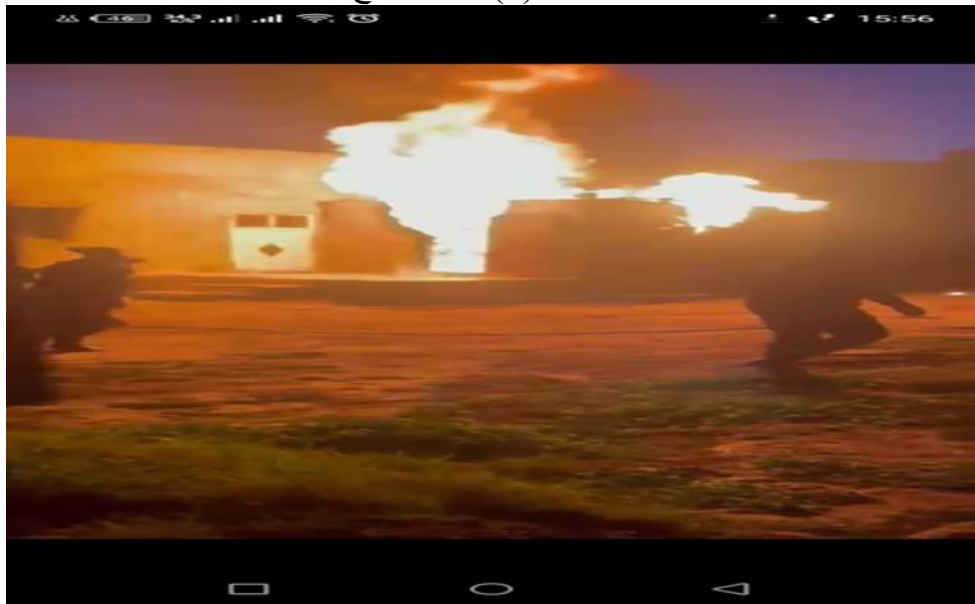
صورة (4) أثناء اندلاع النار بأحد المنازل .

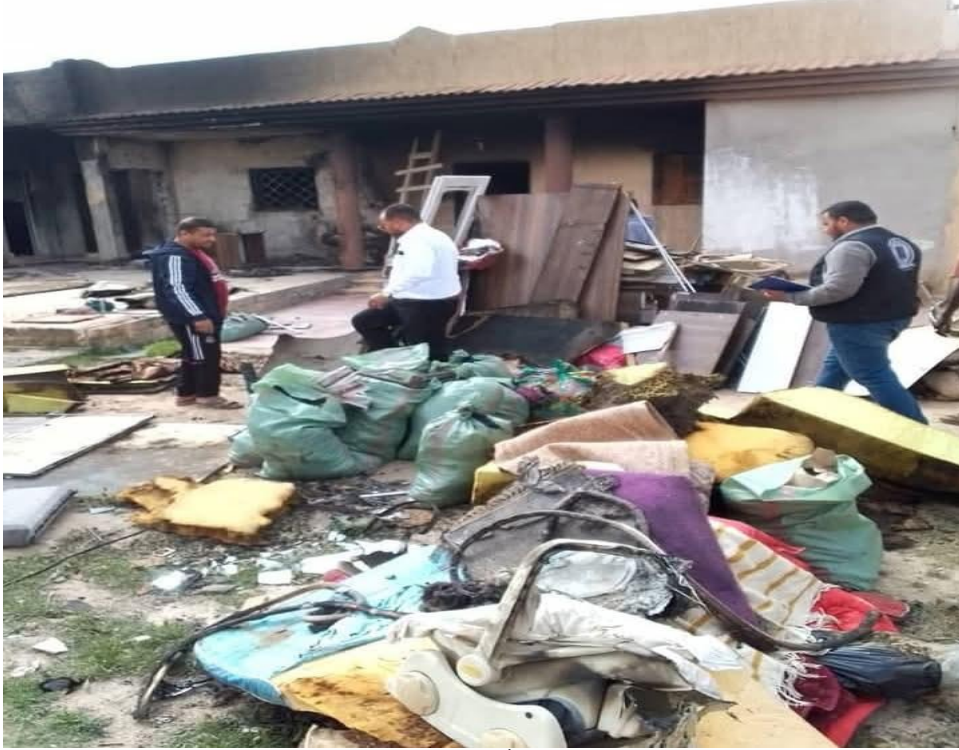
صورة (4) الأضرار المادية لأحد البيوت المتضررة

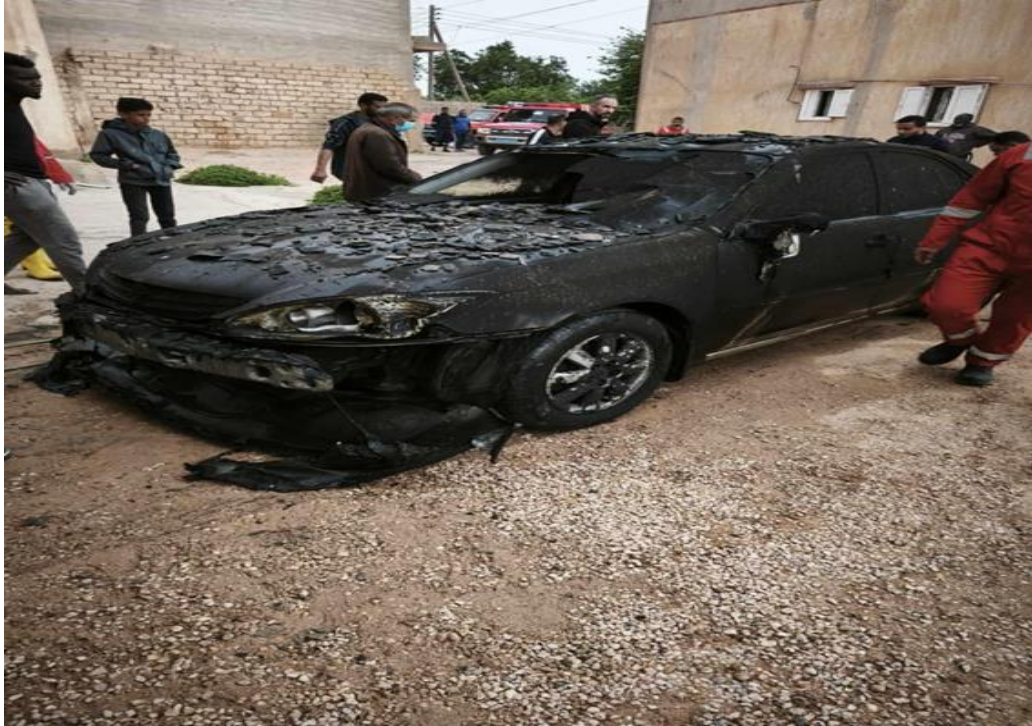
صورة (5) أحد السيارات المتضررة .

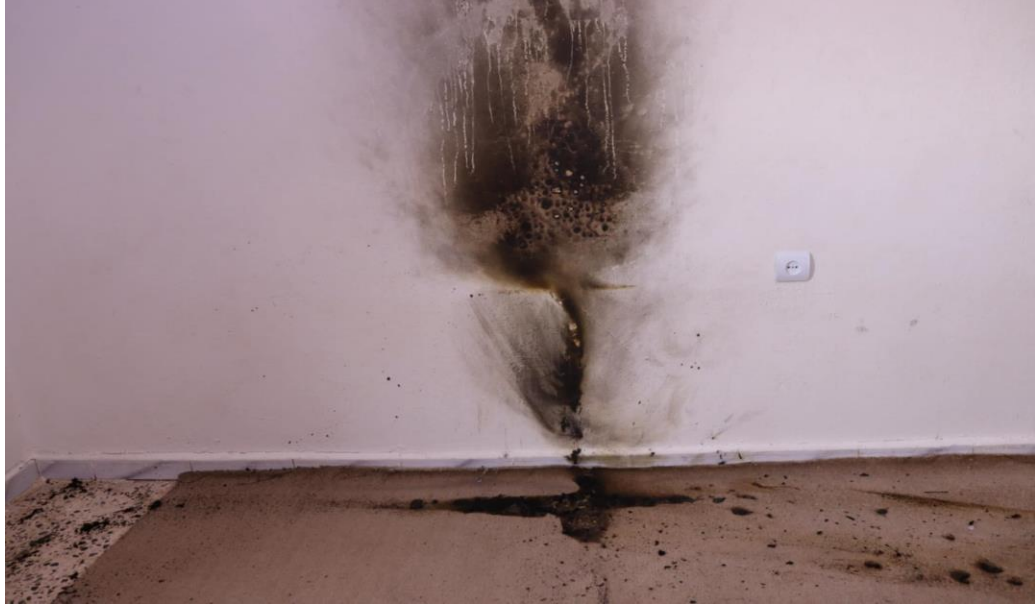
صورة (6) اشتعال النار في الحائط

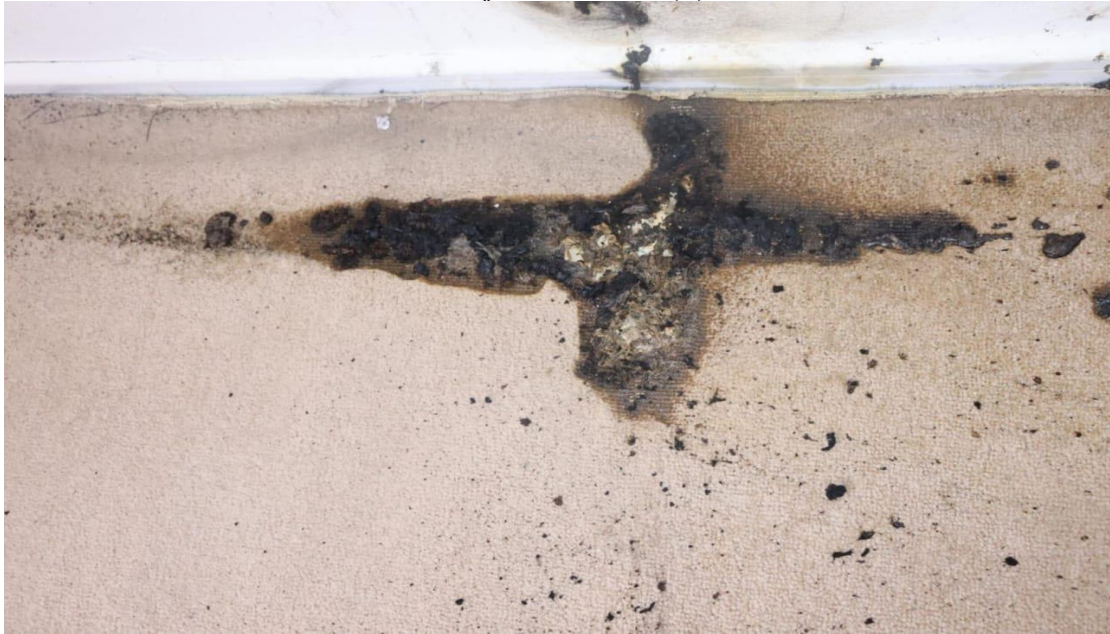
صورة (7) اشتعال النار في جزء من سجاد المنزل
