The role of the local community in Bani Walid in preserving heritage and archaeological sites

Department of Archaeology, Faculty of Arts, University of Bani Waleed, Bani Walid, Libya

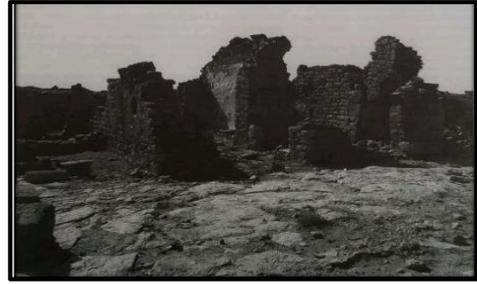
صورة (2) معبد المؤله قورزل في قرزة. صورة (3) معبد قورزل المرحلة الأولى. صورة (4) معبد قورزل المرحلة الأولى.

الوصف: المعبد مكون من مبنيين لكل منهما فناء مجاور دون اتصال بينهما (صورة 2-3). المبنى الأول: يتكون من فناء واسع ذو أورقة جانبية مع مدخل ذو تخطيط غير مؤكد في الاتجاه الشرقي ومجموعة من الحجرات في الاتجاه الغربي (صورة 2)، ويبلغ مساحته من الشمال إلى الجنوب 16 متر، ومن الشرق إلى الغرب 20 متر، يوجد نفق يقع إلى الشرق، وهناك باب يحيط به عمودين حيث يبلغ سمك الباب 80، 1 متر، هو ذو تخطيط مستطيل حوالي 3،40×3،50 متر، وهو مكون من حجر شبه منتظم مع الكثير من أحجار التثبيت، وفي الداخل مقاعد تبلغ ارتفاعها حوالي من 0.37 متر إلى 0.46 متر، طليت المقاعد والجدران بالإسمنت المائي. حجرة العبادة الرئيسية (Sella) التي تنقسمها درجات سلم نستطيع الدخول إليها عن طريق باب يبلغ عرضه 1،05 متر، وهي ذات تخطيط مربع حوالي 2،25 متر للضلع، وتم بناؤها بالأحجار شبه المنتظمة مع الكثير من أحجار التثبيت. المبنى الثاني: يضم فناء كبير بدون رواق وحجرتين على الجانب الغربي (صورة 4) (احموده، طارق، 2018، ص 114).

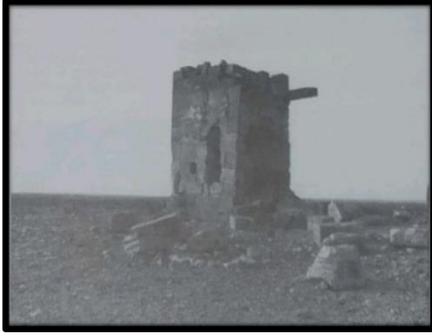
صورة (6) معبد جوبيتر حمون في وادي تينيناي.

الوصف: المعبد مقام طبقاً لتخطيط مستطيل مع دهليز والحجرة الرئيسية (cella) وهو يتجه نحو الشرق وهو يقف على قاعدة متدرجة ويتكون من حجرة مستطيلة أمامها رواق معمد (صورة 5-6)، وكان الرواق يحتوي على عمودين كورنثيين، وتبلغ القاعدة حوالي 3،40×6،80 متر ويوجد سلم يؤدي إلى دهليز بنظام العمودين في الواجهة (Redde,1992,pp137-138)، ويوجد باب يفتح على الحجرة الرئيسية والتي تبلغ حوالي 2،40×2،20 متر، ويحتوي الجدار الجنوبي للحجرة على نافذة، ويبدو ان النافذة من النوع المعتاد وحسب اعتقاد هاينز أنها نتيج لعباد المعبد رؤية تمثال العبادة من الخارج.

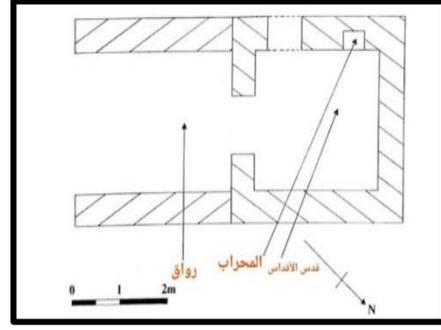
صورة (5) مخطط معبد جوبيتر حمون في وادي تينيناي.

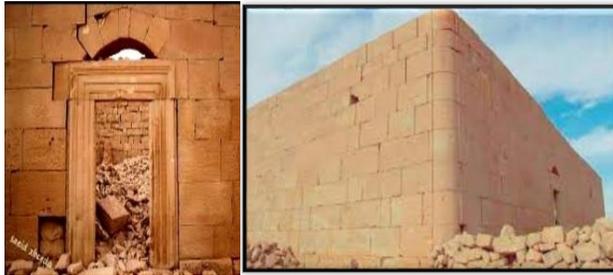
صورة (8) حصن البنات في وادي نفد.

الموقع: (الإحداثيات 'N°31'27.702', E14 °42'.279) يقع هذا الحصن على الضفة الشمالية من وادي نفد على بعد 5 كيلوا متر إلى الجنوب من السدادة، ويرتفع الحصن فوق ربوة صخرية مرتفعة.
الوصف: الحصن عبارة عن مبنى مستطيل الشكل أبعاده 25×25م تقريباً أركانه الأربعة مستديرة الشكل (صورة 7-8) (كنريك، فليب، 2015، ص ص 203)، ويعتقد أن القصر تم تشييده لغرض عسكري لحماية المدن الساحلية، وتم بناؤه بإشراف مهندسين عسكريين رومانيين، وهذا ما يعكس دقة وجودة بناؤه، يحتوي الحصن على مدخل واحد ويقع في وسط جدار الواجهة الرئيسية للقصر وهو مواجه جهة للوادي (جود تشايلد 1999، ص 86-70)، ويتألف المدخل من ثلاث كتل ضخمة منحوتة في وجهها الخارجي أفاريز بارزة متدرجة على شكل اطار، ويتألف المدخل من عضادتين وعتبة يعلوها عقد. الجدران الخارجية للقصر تم بناؤها من الحجر الجيري بطريقة أشلر ashlar مازالت باقية بإرتفاع يصل 6 أمتار (السيد، مها، 2008، ص 54) التخطيط الداخلي للحصن أختفى تحت أكوام الكتل الحجرية المنتشرة داخل الحصن، ويبدو أن التخطيط الداخلي يركز على صفوف من الحجرات بتوسطها صحن أو وسط مكشوف (السيد، مها، 2008، ص 55).

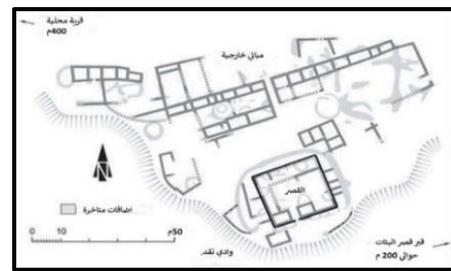
صورة (7) مخطط حصن البنات في وادي نفد.

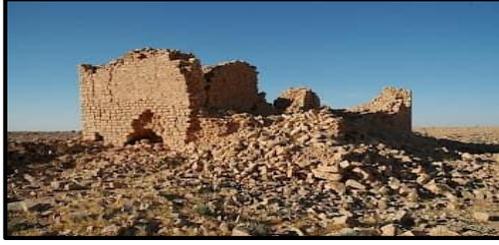
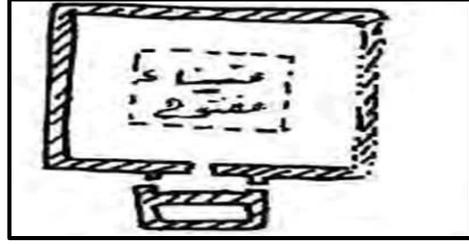
صورة (9) خريطة المزرعة المحصنة Bz907 في وادي بزره. صورة (10) المزرعة المحصنة Bz907 في وادي بزره.

الوصف: المزرعة مربعة الشكل أبعادها حوالي 20×20متراً. سمك الجدار الخارجي حوالي 1متر، تم بناء الجدران عن طريق صفيين من الحجارة مبنية بطريقة أشلر، وتم حشو الفراغ بالأحجار الصغيرة مختلطة مع الطين. وتتكون المزرعة من ساحة مركزية صغيرة (الفناء) في الوسط، وتحيطها مجموعة من الغرف المقبية (صورة 9، 10)، وهذه المزرعة مزودة بصهريج المعروف ب Bz903، وكذلك تتضمن سياج والعديد من الحجرات الخارجية المرفقة (<https://www.livius.org/articles/place/suq-al-awty>).

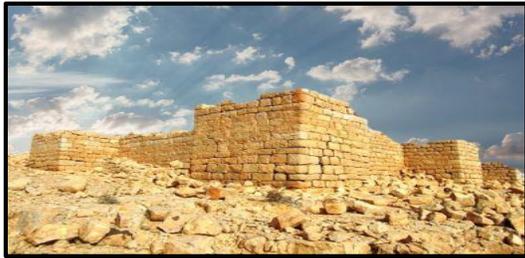
صورة (12) أحد واجهات قلعة بو الأركان في وادي المردوم.

الموقع: تقع القلعة على الجانب الأيمن من وادي المردوم على حافة هضبة صخرية.
الوصف: تم بناء القلعة بتصميم مربع الشكل حيث بلغت مساحتها حوالي 28×28متر مربع (صورة 11)، ويبرز من الجدران الرئيسية للقلعة التي يبلغ سمكها 1,50متر عدة أبراج بارزة ذات جدران سمكها 1متر (صورة 12)، وقد بنيت الواجهات الخارجية من الجدران الرئيسية وجدران الأبراج من الحجر الجيري المحلي الصنع الذي قطع بشكل منحنى إلا أنه لم يُهذب بشكل جيد، أما الواجهات الداخلية فقد بنيت من حجارة أصغر حجماً كالتالي توجد في أغلب المزارع المحصنة بالمنطقة (جود تشايلد 1999، ص 83)، في حين تحتل الأبراج الزوايا الأربعة التي بلغ عددها سبعة أبراج، واحدة بكل زاوية وواحدة وسط كل جانب، ما عدا الواجهة الجنوبية من القلعة لأنه يتوسطها المدخل الرئيسي للقلعة (Brogan، 1975، 124)، ولا يوجد للبوابة أبراج تحيط بها من جانبيها، يؤدي المدخل إلى ممر يبلغ عرضه عند الدخول 1.8م، ويضيق عرضه قبل الدخول إلى الصحن الداخلي، وهذا الضيق موجود في أصل البناء وليس نتيجة تعديل طراً على المبني، وهو لضرورة أمنية وتبلغ مساحة الفناء 10 أمتار مربعة (كنريك، فليب، 2015 ص 196)، ويحيط بالفناء عُرفُ الإقامة الخاصة بالجنود، وحجرات لإسطبلات الخيول، كما إن وجود هذا التخطيط في أغلب التحصينات الرومانية، لا يمكن في الوقت الحالي تحديد مساحات الحجرات نظراً لوجود الركام على الأرض، وإن كانت أعمال الإنقاذ لهذا المبني قليلة، حيث بلغ أعلى ارتفاع الجدران المتبقية حالياً 3 أمتار في أعلى نقطة، ومن المرجح أن ارتفاع جدران المبني في الأصل لا يزيد عن الثلاثة أمتار (جود تشايلد 1999، ص 83).

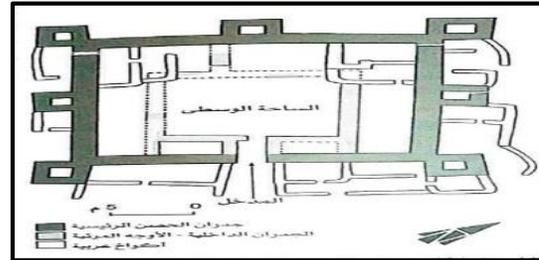
صورة (11) مخطط قلعة بو الأركان في وادي المردوم.

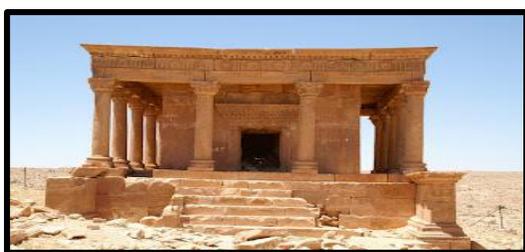
صورة (14) الضريح الشمالي A في قرزة.

الوصف: تم بناء هذا الضريح على شكل معبد كلاسيكي صغير محاط برواق معمد أبعاده 5×4 متر و إرتفاعه حوالي 5,15 متر باتجاه الشرق، وهو مبني من الحجر الجيري المحلي حيث يرتكز على مصطبة على شكل مستطيل يبلغ إرتفاعها حوالي 1,90 متر، حيث يزيد طول جانبيها الشمالي والجنوبي لتكون دعامتين لمجموعة من الدرجات تؤدي إلى الرواق الأمامي، والضريح محاط بصف من الأعمدة ذات قواعد منحوتة موزعة بين أربعة من الأمام والخلف وخمسة على كل جانب ولالأعمدة تيجان مركبة بدون قواعد، وللسقف حواف كبير من سعف ولبف النخيل وأشكال أخرى خليط بين الطرازين الدوري والأيووني(دي هاينز، 1965، ص 166-167)، وأسفل الجانب الجنوبي من الضريح يوجد مدخل غرفة الدفن وأعلى المصطبة توجد الغرفة المركزية التي بدورها تحتوي على غرفة جنازية أخرى لها مدخل في الجانب الشرقي من المحتمل أنه كان باباً وهمياً متقن الصنع محاط بنقوش زخرفية كذلك المنتشرة في المقابر الهلنستية والرومانية(احموده، طارق، 2024، ص 61).

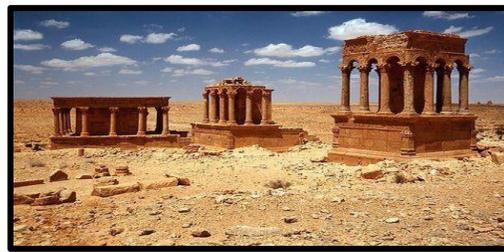
صورة (13) اضرحة المقبرة الشمالية في قرزة.

الموقع: يعتبر هذا الضريح الوحيد من نوعه في قرزة وهو أكبر أضرحتها المكتشفة حتى الآن، ويقع في المقبرة الشمالية في قرزة (صورة 12-13).

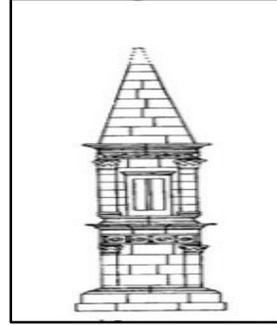
صورة (15) إعادة بناء الضريح الشمالي في وادي نفد

الوصف: يرتفع هذا الضريح على هضبة منخفضة ويتخذ الشكل المربع أو شبه المربع، ويبلغ ارتفاعه حوالي 17 متر وعرض حوالي 2.50 متر(صورة 15-16)، وجدير بالذكر أنه لا توجد غرفة الدفن مباشرة تحت الضريح، ولاكن في المقدمة باتجاه الشرق يوجد قبرين بشكل صندوق حجري مباشرة ربما يكونان خاصان بالضريح، ويقف هذا الضريح على قاعدة مبنية من الحجارة المحلية مكونة من ثلاث درجات، ويتكون هذا الضريح من ثلاث طوابق(دي، هاينز، 1965، ص 168).

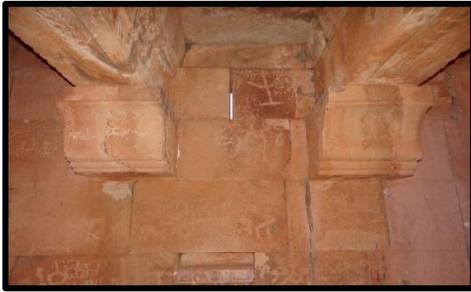
صورة (18) الضريح بشكل معبد من الداخل في وادي نفد.

الموقع: يقع هذا الضريح إلى الجهة الشمالية من قصر البنات، **الوصف:** وهو عبارة عن بناء مربع الشكل يبلغ ارتفاعه حوالي 4 أمتار، ويقف الضريح على قاعدة مرتفعة ذات درج حجري يؤدي إلى الأعلى (صورة 17)، حيث يوجد ممر معمد يحمل عناصر ما فوق العمود وهي دورية، ويحيط هذا الممر بحجرة الدفن، وهذه الحجرة قائمة الزوايا يدعم سقفاها دعامة مركزية واحدة وتوجد في حوائطها حنيات حجرية مزينة لوضع أواني الرماد، أو تمثال نصفي للمتوفي (صورة 18). أما أعمال الدفن كانت تتم في ممر سفلي أسفل الحجرة، ويقع مدخله في منتصف الجانب الجنوبي منها، وقد فقدت الزخارف المعمارية التي كانت تزين قاعدة الضريح بينما عثر على نقش أمام الضريح حيث يشير بأنه قد كرس أو أهدى من قبل (Maior Arcadius Magnus) إلى (Aurelluis Nazmuri) (د.هاينز، 1965، ص 167)

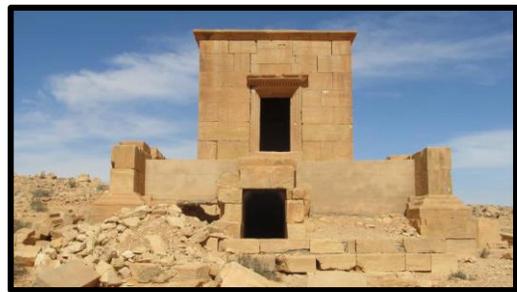
صورة (17) الضريح بشكل معبد في وادي نفد.

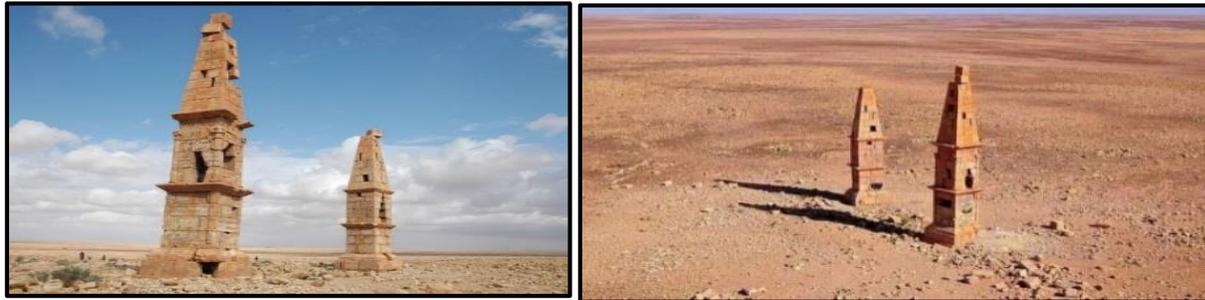
صورة (19) أضرحة وادي المرطوم.

كشفت في وادي المردوم على بعد ثلاثين كيلو متراً شرق مدينة بني وليد في الضفة الشمالية من الوادي على ثلاث أضرحة متجاورة مع بعضها البعض، وتعرف هذه الأضرحة بإسم "مسلات المردوم (صورة 19).
أ-الضريح الأول: (الإحداثيات: 31.832567, 14.2912263)، يقع هذا الضريح في الوسط ما بين الضريحين الآخرين، وهذا الضريح عبارة عن بناء مربع الشكل يتخذ من الأعلى شكلاً هرمياً مطولاً قليلاً ويصل ارتفاعه إلى 18 متر، غرفة الدفن توجد أسفل الضريح، ويتكون هذا الضريح من ثلاث طوابق.
الطابق الأول: يقف على قاعدة مبنية من الحجارة المحلية، زخرفة هذا الطابق عبارة عن أعمدة ذات زوايا بسيطة بدون قواعد أو تيجان أو إفريز (محمد، رشيد أبوبكر، 2025، ص 106).
الطابق الثاني: يتكون من صف من الأعمدة الكورنثية مع عدم وجود قاعدة نحت الأعمدة.

ب-الضريح الثاني: (الإحداثيات: 31.832624, 14.291335)، هذا الضريح أيضاً عبارة عن بناء مربع الشكل بهيئة مسلة، ويصل ارتفاعه إلى 15 متراً، غرفة الدفن تقع أسفل المسلة. ويتكون هذا الضريح من ثلاث طوابق. والضريح كله غير مزخرف فيما عدا الإفريز السفلي والكورنيش فوق الطابق الأول والثاني حيث زخرف بزخارف بارزة.

ج-الضريح الثالث (الإحداثيات: 31.832529, 14.291193) يقع هذا الضريح إلى الغرب من الأضرحة سالفة الذكر، ولكنه انهيار بالكامل الآن، قاعدته لاتزال متناثرة على الأرض، وكذلك الإفريز السفلي و الإفريز العلوي للذان يحددان الطابق الثاني والثالث(كنريك، فليب، 2015، ص 203).

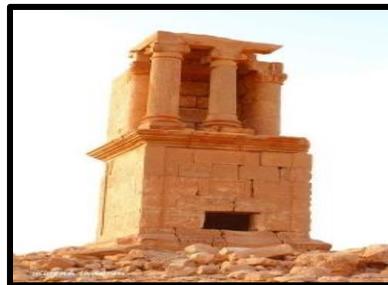
صورة (20) ضريح وادي مقдал.

الموقع: (الإحداثيات: 3°30'42.30"E.13°41'38.4"N) يقع هذا الضريح إلى غرب جنوب من مدينة بني وليد بحوالي 65 كيلومتر(امحمد، رشيد ابوبكر، 2025، ص112)، ويقع بالقرب من الطرف السفلي للوادي، ويقف عالياً فوق الضفة اليسرى في منتصف الطريق أعلى التل، وقد انهيار هذا الضريح وتهدمت الحجارة الخاصة بالنقش، ولم يتبقى منه إلا الطابقان الأول والثاني الغنيان بالزخارف، ويقف الضريح على قاعدة يبلغ ارتفاع هذا الضريح حوالي 6 أمتار(صورة 20).

الطابق الأول: يتكون من خمسة صفوف من كتل الحجارة الصلبة، ويحوي باب وهمي (محمد، منال أبو القاسم، 2001، ص216؛ د، ج ماتنغلي، 2009، ص ص216-393).

الطابق الثاني: توجد به أعمدة في كل زاوية من الزوايا ذات ترتيب غير محدد وفيه يوجد تكرار للإفريز السفلي من القاعدة مع كورنيش بارز يعلوها ستة أعمدة ذات تيجان.

الطابق الثالث: من الملفت للنظر في هذا الضريح أن الجزء العلوي بهيئة مسلة يأتي مباشرة فوق الطابق الثاني بدون إفريز فاصل بينهم.(Brogan, O.1954,126).

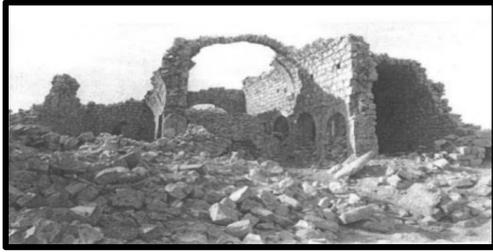
صورة (22) منظر عام للكنيسة في وادي بزرّة.

الوصف: الأبعاد الخارجية للمبنى كاملاً حوالي الطول 23.15 م، والعرض 12.6 م تقريباً ويتكون من قاعة كبيرة مستطيلة الشكل، وقد بلغت مساحتها حوالي 16.6×16.2 م، ومقسمة من الداخل إلى ثلاثة أجزاء، "الصحن الأوسط والرواقين الجانبيين، تفصلهم دعائم حجرية تحمل عقود كبيرة، ويمكن أن نرى هذا التخطيط في معظم الكنائس المسيحية وفي كنيسة خفاجي عامر بنفس المنطقة، أما مدخل الكنيسة يوجد في الجانب الشرقي من المبنى، فالجهة الغربية من الكنيسة تنتهي بحنية نصف دائرية، يصعد إليها عن طريق سلم درجات، وتقابلها في الجهة الشرقية حنية أخرى أصغر حجماً، ويوجد خلف الجدار الغربي مجموعة من ثماني غرف. وتم بناء جدران الكنيسة بالكامل عن طريق بناء جدارين كبيرين من الحجارة الكبيرة المحلية بالقرب من بعضهما ثم مليء الفراغ بالحجارة الصغيرة و بالديش، ومن الخصائص المميزة لعدد من الجدران، والتي تظهر بشكل خاص في الجدار الجنوبي للرواق الجنوبي، استخدام ملاط الجير الصلب لربط وجه الجدار الداخلي. السقف، مقبب الشكل(صورة 21-22)..

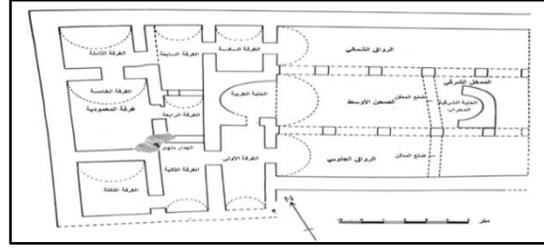
صورة (21) مخطط كنيسة بزرّة.

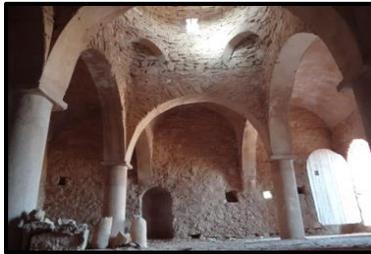
صورة (25) مسجد بن تليس من الداخل.

يقع مسجد مدينة بن تليس في الجهة الشمالية الشرقية للمدينة وهو أحد شواهد المدينة الموجودة حالياً، ويرجع زمن تأسيس المدينة إلى القرن السادس عشر (1600م)، ومؤسسها هو علي بن تليس(السكبي صالح جمعة، 2024، ص1667)، وقد تم ترميم المسجد من فريق مراقبة آثار الخمس ومن قبل أهالي المنطقة سنة 2005 – 2006م، إذ أن المسجد كانت حالته قبل الترميم شبه منهاره، وقد تم بناء المسجد من الحجارة المحلية مختلطة مع الطين، وتتوسط المسجد قبة محمولة على أربع دعائم. حوائط المسجد عبارة عن أحجار متراسة مربوطة فيما بينها بمونة طينية، مداخل المسجد تنتهي بشكل قوس وقد أغلقت بأبواب خشبية تقليدية مستحدثة مع صنع يدوي، أما السقف عبارة عن قباب قبوية ممتدة على طول المسجد مرتكزة على الحوائط والأعمدة الحاملة للقبة(صورة 23-24-25)(كلم، مفتاح، 2022، ص438).

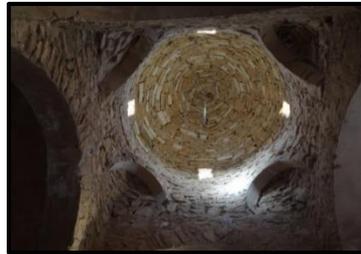
صورة (24) قبة مسجد بن تليس من الداخل.

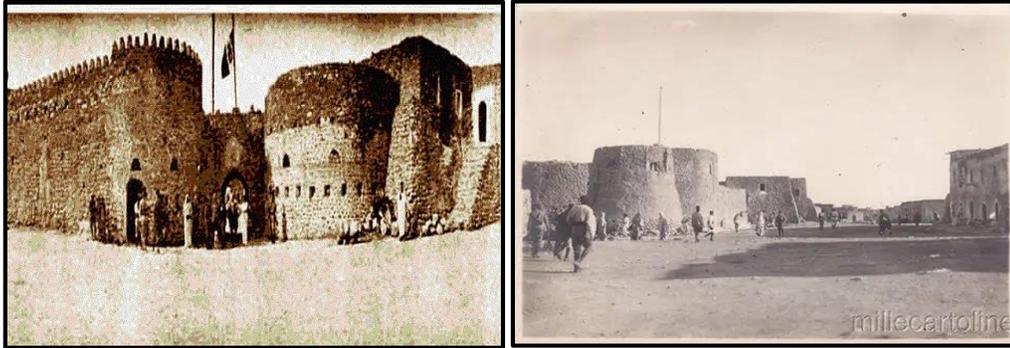
صورة (26) قلعة بني وليد.

13-قلعة بني وليد وزاوية عبد النبي بلخير: تم بناء القلعة والي طرابلس علي باشا عشقر التركي (1254 – 1258هـ 1838 – 1842م) ، وتتضمن القلعة أغلب المؤسسات الدولية في ذلك الوقت، وللأسف لم يتبقى شيء من هذه القلعة سوى بعض الجدران(صورة 26)، أما زاوية عبد النبي بلخير والتي تم بناؤها في عام 1921م تقع في مركز القلعة وكانت تحتوي على جامع للصلاة وبيوت عديدة للطلاب، وتعتبر هذه الزاوية معهد للتعليم القرآني والديني في عهد تأسيسها(صورة27) (المرزوقي، محمد 1977، ص54).

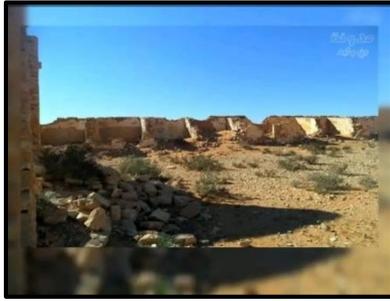
صورة (30) بقايا حجرات الحامية من الداخل.

في وسط الحامية يوجد عدد (10) حجرات مساحاتها تتراوح بين 4×4 متر، و 4×8 متر، وجميع هذه الحجرات مزودة بنوافذ، السقف منهار تماماً. أمام الحامية يوجد طريق معبد ومزود برصيف من الحجارة. ويوجد بالقرب من الحامية خزان قديم مزود بحوض لسقاية الخيول والمواشي، و أسطبل للخيول، كذلك يوجد بالقرب من الحامية ثلاثة مهابط طائرات الإيطالية ماتزال بحالة جيدة (زيارة ميدانية للباحث، للموقع التراثي الحامية الإيطالية بتاريخ /مارس 2024).

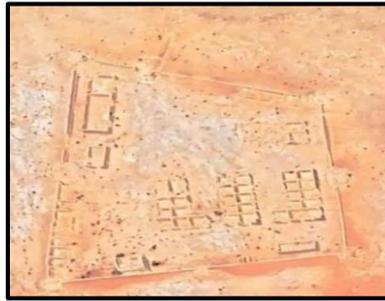
صورة (29) مخطط الحامية.

الوصف: يحيط بالحامية سور أو سياج بشكل مستطيل غير منتظم بإرتفاع 2.50متر، ويتضمن السور بوابة رئيسية في الجدار الشمالي وهي مزودة ببرجين بإرتفاع 3 أمتار ونصف، واحد في حالة جيدة والآخر منهار(صورة 28)، والسور مزود بعدة بفتحات مخصصة للمراقبة وقدف النيران، ويحتوي السور أيضاً على عدد ستة أبراج مستديرة وهي أيضاً مزودة بفتحات مخصصة للمراقبة وقدف النيران، سمك السور يتراوح بين 0.50 إلى 0.70 سم، وهو مبني من الحجارة و الأستكو، بالنسبة لعدد فتحات المراقبة وقدف النيران، يتكون الجدار الشمالي من (15) فتحة مراقبة، وتبعد كل فتحة عن الأخرى حوالي 1.50متر، أما الجدار الغربي يحتوي على عدد (32) فتحة مراقبة، الجدار الجنوبي لا يحتوي على فتحات مراقبة، الجدار الشرقي يحتوي على (10) فتحات مراقبة ويتم الصعود إلي رصيف فتحات المراقبة عن طريق درجات سلم تتكون من عدد 5 درجات. أما بالنسبة للمساحة الداخلية للحامية فهي غير منتظمة وتبلغ مساحتها حوالي 95×70متر، وتتضمن العديد من الحجرات (صورة 29-30) وهي كالآتي: بعد الدخول من البوابة الرئيسية توجد العديد من الحجرات التي ربما كانت وظيفتها مخصصة للاجتماع القادة والضباط وبعضها الآخر مخصص كتكنات للجنود، وتوجد أيضاً حجرات مخصصة للحراسة وغرف التخزين وفرن. على اليمين من

البوابة الرئيسية توجد ثلاث حجرات غير ملتصقات بالجدار الغربي، وتختلف المساحات الخارجية بين هذه الحجرات. أما من ناحية الجدار الجنوبي توجد حجرة غير ملتصقة بالجدار الجنوبي مساحتها حوالي 7×5.50 متر، وهي في حالة جيدة من الحفظ، فيما عدا الجدار الشمالي منها منهار، ويوجد بالقرب من هذه الحجرة ثلاث حجرات أخرى صغيرة، ربما كانت مخصصة للحراسة أيضاً، ومساحة كل هذه الحجرات الثلاثة 2.50×1.50 متر، الحجرة الأولى مدخلها باتجاه الجدار الغربي، أما الثانية باتجاه الجدار الشمالي، وأما الحجرة الثالثة مدخلها باتجاه الجدار الشرقي، يلي هذه الحجرات الثلاثة توجد حجرة كبيرة بمساحة 4×10 متر، وهي بحالة جيدة، مدخل هذه الحجرة باتجاه الجدار الشمالي للحامية وهو في حالة جيدة ويبلغ مقاسه 1×2 متر، تحتوي هذه الحجرة على نافذتين واحدة في الجدار الجنوبي و الأخرى في الجدار الشرقي للحجرة. أما في الجدار الشرقي للحامية توجد (11) حجرة بمساحات حوالي 4×4 متر، إلا حجرة واحدة 4×10 متر. جميع الحجرات مزودة بنوافذ، أما سقف هذه الحجرات منهار تماماً. في الجدار الشمالي للحامية توجد (3) حجرات ملتصقات بالسور، وتتراوح مساحاتها بين 4×10 متر، و 4×4 متر، ومزودة بفتحات المراقبة.

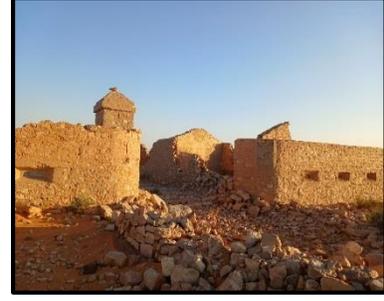
صورة (28) بقايا بوابة الحامية.

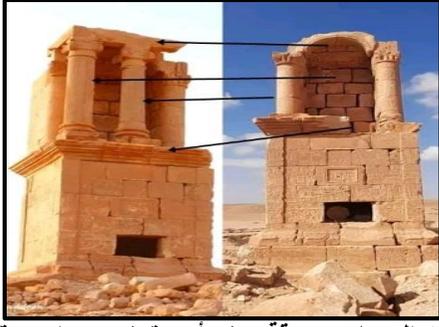
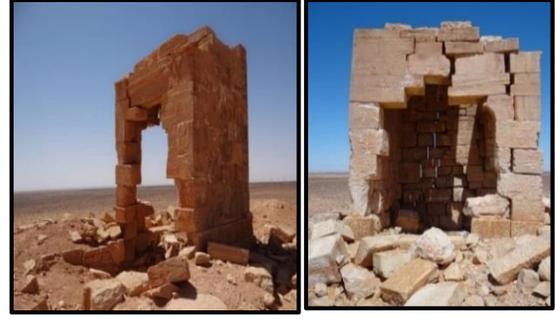
صورة (33)التعديات والتخريب على معبد جوبيتر في وادي تينيناى. صورة (34)التعديات وسرقة بعض أعمدة ضريح وادي مقدال.

1- السرقات والتعديات على المواقع الأثرية: من أهم المخاطر الناتجة عن الفعل البشري، ما يتعلق بالسرقات والتعديات على المواقع الأثرية ، فقد وجد البشر تلك المباني الأثرية مصدراً سهلاً لنهب المواد الجاهزة التي قد يحتاجها لإقامة مبانيه الجديدة، مثل انتزاع بعض العناصر المعمارية كالأعمدة وتيجانها أو فتحات الأبواب أو الأخشاب المناسبة للأبواب أو السقوف بل وحتى الأحجار المهذمة لاستخدامها في البناء، (الحاج، علي عامر 2023، ص452)، وعمليات السرقة هذه تتم من بعض البشر الغافلين عن قيمة هذا التراث أو من طرف شبكات مختصة في سرقة التحف والمواد الأثرية. فتستغل الأوضاع الصعبة الراهنة للتعدي على المواقع الأثرية في المناطق البعيدة عن أبناء المجتمع المحلي، الأمر الذي سبب أضراراً وخسائر (خالدي، محمد، 2013، ص159). كما أصيبت مواقع أخرى ببعض التخريب والنهب وتشويه الكتابات والنقوش على المباني كما حدث ذلك في بعض المواقع مثل معبد جوبيتر في تينيناي وضريح وادي مقدال والضريح الشمالي A في قرزة وضريح وادي ميمون وقصر العيساوي في وادي غرغار وقصر و المعلم الأثري المسمى بال"المعلق" في وادي تينيناي، وغيرها من المواقع الأثرية في منطقة بني وليد (صورة 33-34-35-36-37-38)، بل وقد يصل الأمر لإزالة بعض المباني التاريخية لاستغلال أرضها لإقامة مباني جديدة بحجة التوسع العمراني، ومثالاً على ذلك ما حدث عند وضع المخطط السكني بمنطقة قنفودة جنوب غرب بنغازي ما يعرف حالياً "بالعمارات الصينية"، فعند وضع هذا المخطط السكني تم تدمير إحدى المستوطنات الرومانية والقصر الذي يتوسطها، وهو المعروف بإسم حوش بن زليح" (صالح، فوزي، 2018 ص77). وفي مدينة بني وليد تم هدم وإزالة القلعة التاريخية التي كانت تطل على وادي البلاد في عام 1992م، والتي كانت تمثل إرث تاريخي وتراثي للمنطقة، وقد استبدل بنائها الأول ببعض الهياكل الجديدة من الطوب والإسمنت الذي تسبب في فقد قيمة هذا المعلم التراثي. إلي جانب ذلك فقد تم الاعتداء على حرمة العديد من المباني التراثية و الأثرية الأخرى داخل مدينة بني وليد سواء أزلتها أو استخدمها كغرض شخصي. إن مجتمعنا عبارة عن متحف مفتوح على الهواء الطلق، فالمواقع الأثرية منتشرة في مختلف أرجاء المنطقة من دون استثناء، وأن هذا الأمر يجعل من عمليات الاعتداء على هذه المواقع أمراً أكثر سهولة وأكثر صعوبة عند محاولة حمايتها. إن الصعوبات التي يتعرض لها هذا القطاع تتمثل أساساً في التعديات على حرم المواقع الأثرية بالبناء في الوقت الذي يحرم فيه القانون البناء بالقرب من المواقع (خالدي، محمد، 2013، ص 159).

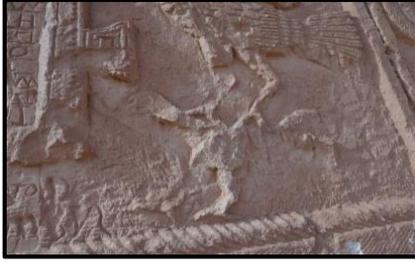
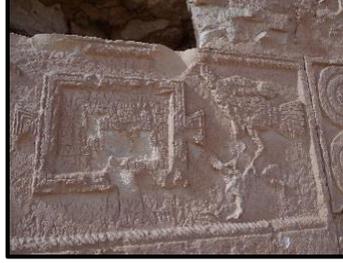
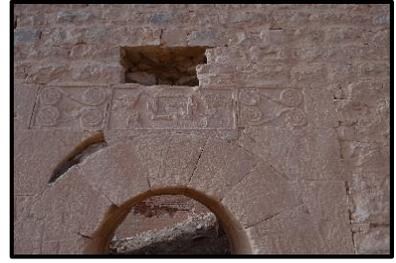
صورة (35)التعديات وتشويه النقوش والزخارف فوق مدخل قصر العيساوي في وادي غرغار.

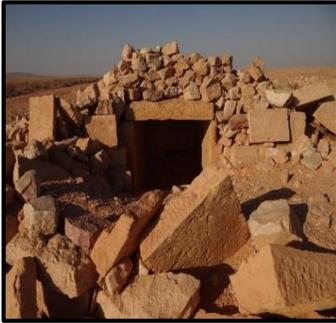
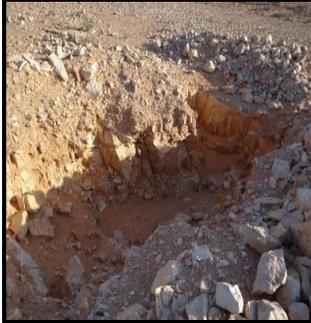
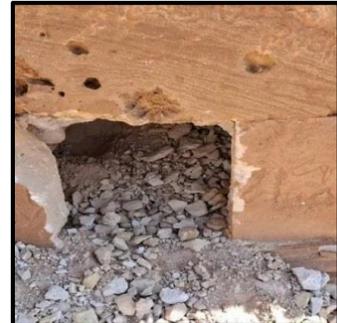
صورة (36) التخريب على الضريح الشمالي قرزة. صورة (37)التعديات والتخريب والنهب على ضريح وادي ميمون.

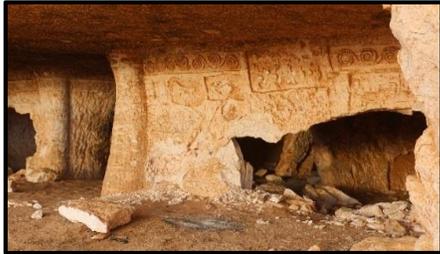
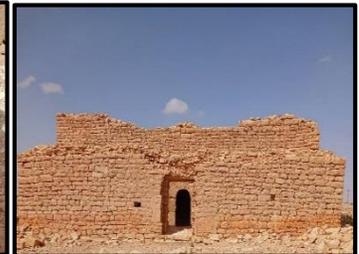
صورة (38) التعديات وعمليات النهب والتخريب على القصر و المعلم الأثري المسمى بـ"المعلق" في وادي تينيناى.

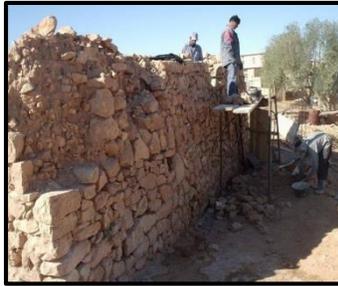
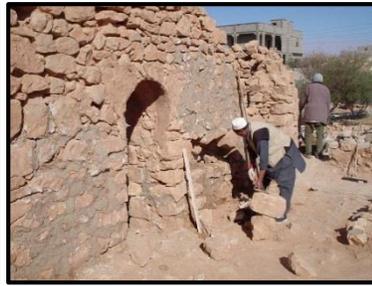
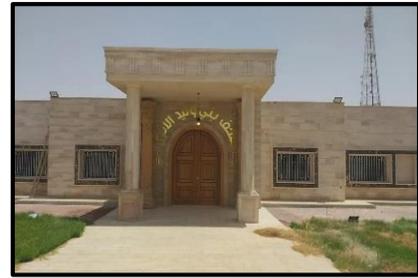
صورة(42) إعادة بناء مسجد مدينة بن تليس.

صورة رقم (41) متحف بني وليد بعد الصيانة.

ب-الصيانة: هي عملية الحد من التلف الذي وقع أو عملية تجنب وقوعه وتتم الصيانة بصورة دورية، وتعتبر الصيانة العامل الرئيسي الذي يطيل من عمر المبني (محمد، سمر عبادي، 2022، ص ص 371-372) (صورة 41).

ج-إعادة البناء: تعني إعادة جزء أو أجزاء من المبني أو كله إذا اقتضى الأمر إعادته على صورته الحقيقية أو المقاربة، وذلك بالرجوع إلي المدلولات التاريخية و الوثائق كالمخططات أو الصور الفوتوغرافية أو الخرائط أو وصف سكان المنطقة (جمال، 2019، ص 1125) (صورة 42).
